Altes Rathaus Erkelenz Dokumentation von Funden beim Umbau im Bereich der ehemaligen Toiletten

Baubeschreibung

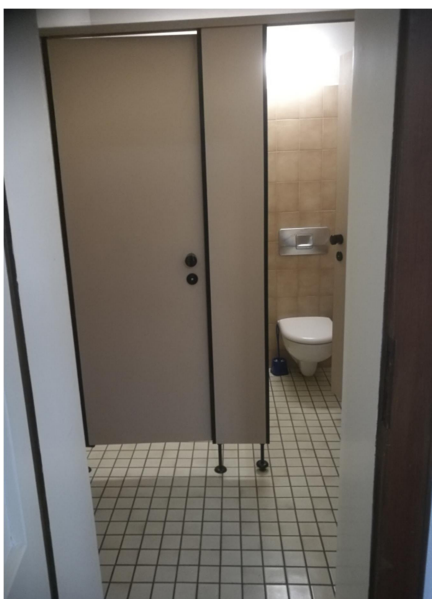
alte Damentoilette

Im Zuge der Baumaßnahme wurden die Toiletten aus der Nachkriegszeit vollständig, d.h. einschließlich Bodenplatte und Wandfliesen zurückgebaut, dabei wurden Spuren früherer Bauzustände freigelegt, die im Folgenden dokumentiert werden.

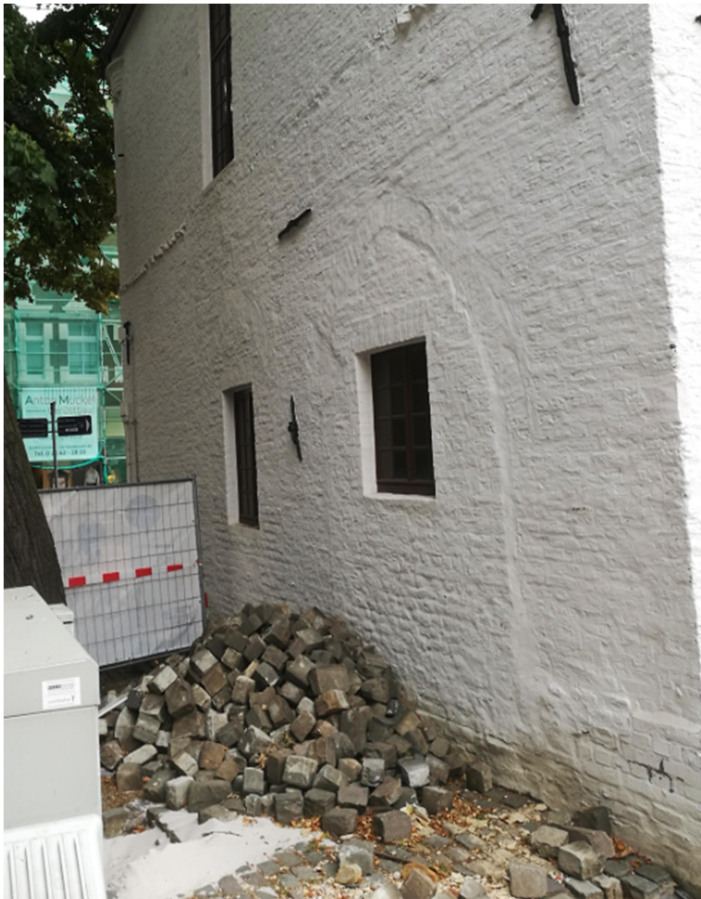
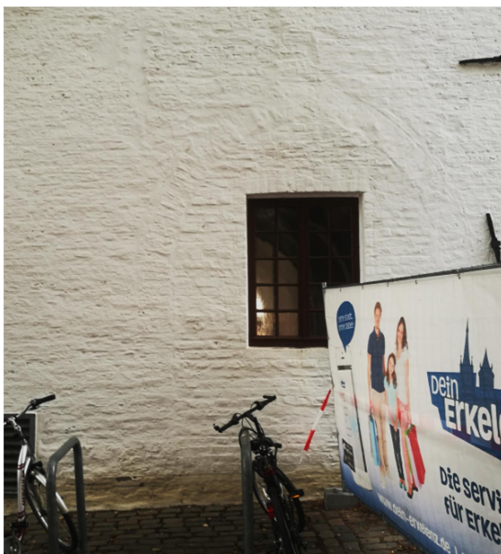
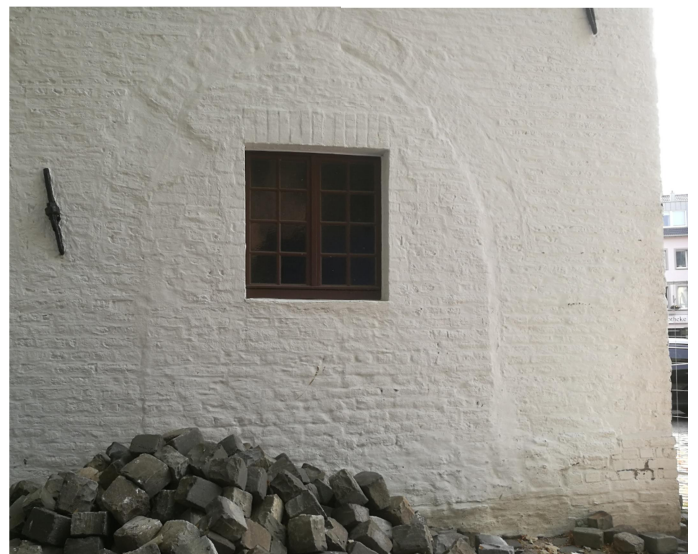
Dokumentation Nordfassade

Während die zum Markt hin orientierten Fassaden insgesamt als Arkaden ausgebildet sind, ist die Nordfassade bislang geschlossen, im Erdgeschoss befinden sich hier lediglich zwei Fensteröffnungen aus jüngerer Zeit. Allerdings zeichnen sich hier zwei Spitzbögen in der Fassade ab, die genau den geöffneten Arkaden entsprechen. Lediglich das östliche Feld der Nordfassade lässt keinen Ansatz einer Arkade erkennen, hinter diesem Bereich befindet sich die Treppenanlage in das Obergeschoss. Die in der Ansicht dargestellte Türanlage ist der zukünftige barrierefreie Zugang, für den ein Torbogen wieder geöffnet werden soll.

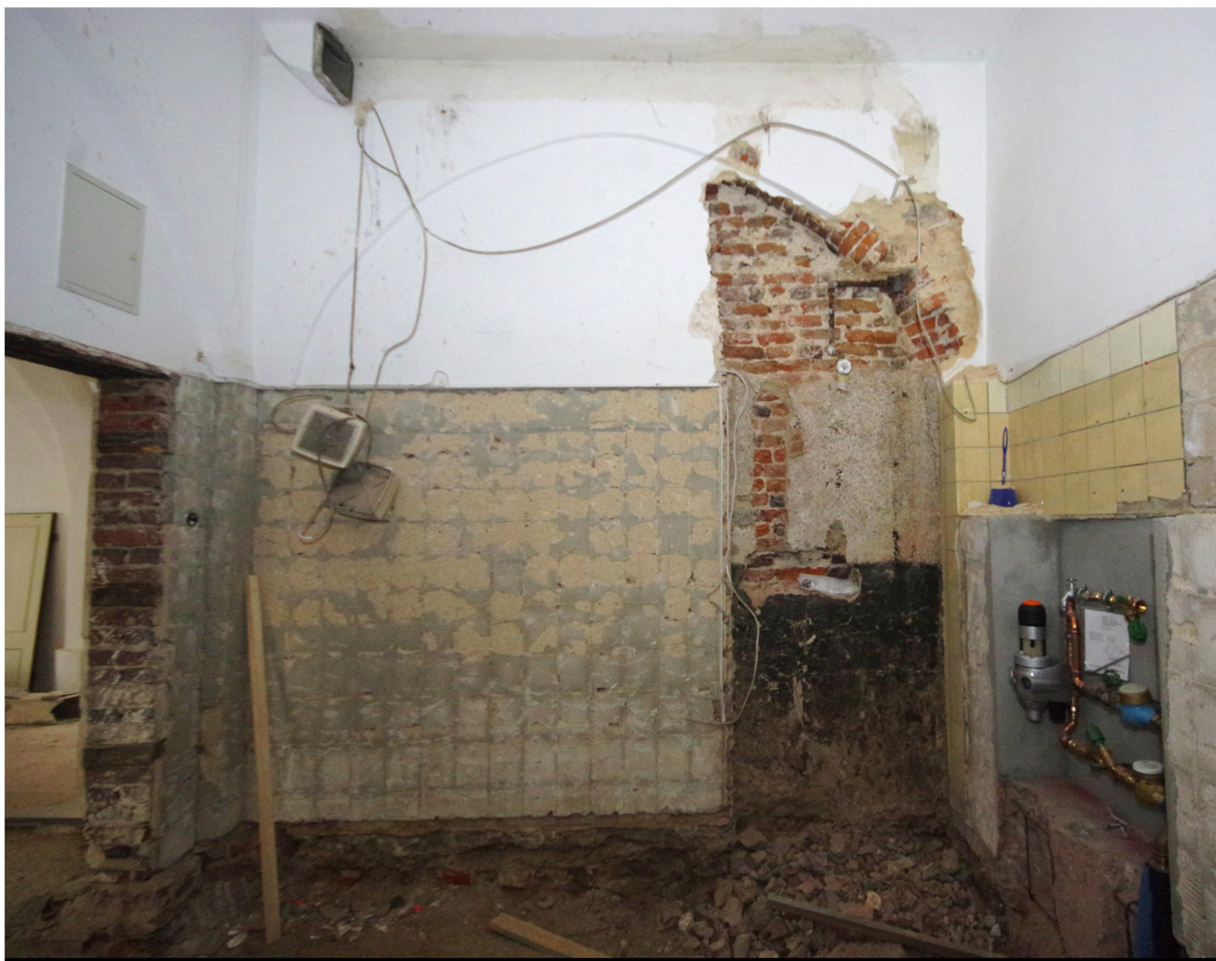
Zeichnerische Dokumentation im Bereich der ehem. Toilettenanlagen Schnitt A - A

Im Rahmen der Dokumentation wurden der Grundriss sowie 4 Ansichten/Schnitte im Bereich der ehemaligen Toiletten angefertigt. Darin wurden zum einen die von außen erkennbaren Ansätze der ursprünglichen Bögen eingetragen und zum anderen diese Strukturen anhand der bestehenden Arkaden gestrichelt als Rekonstruktion ergänzt. Die Lage des Teilausschnittes ist in dem Gesamtgrundriss eingetragen.
